Top12 – Niedrigste Lebenszykluskosten für chloridbelastete Infrastrukturbauteile aus Beton*

Massnahmen zur Erhöhung der Dauerhaftigkeit – Feldversuche im Naxbergtunnel in der Schweiz

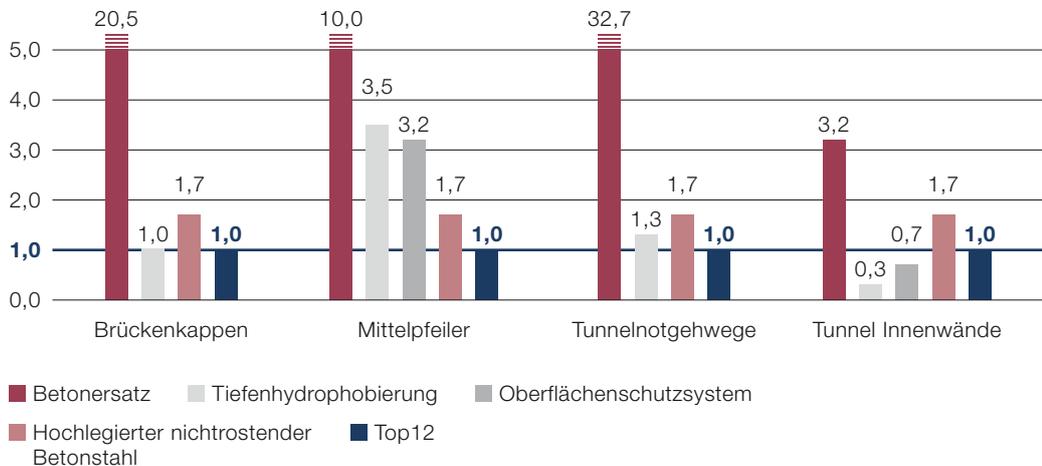
Ergebnisse der Lebenszykluskosten*

Vergleich der verschiedenen Varianten (normiert auf Top12) hinsichtlich Lebenszykluskosten – vertikale Achse abgeschnitten bei 5,0

- a) Konventioneller Betonersatz als reaktive Instandsetzungsstrategie (unlegierter Betonstahl, kein Oberflächenschutz) hat für alle Bauteile die höchsten Lebenszykluskosten zur Folge!
- Top12-Stahl hat deutlich geringere Lebenszykluskosten, insbesondere bei niedrigem Bewehrungsgehalt.

- Bei Bauteilen mit kleinen Betonflächen (Pfeiler) ist die Variante mit Top12-Stahl günstiger.
- Bei Bauteilen mit niedrigen Bewehrungsgehalten (z.B. Brückenkappen, Tunnelnotgehwege) liegen je nach Betrachtungsfall die Lebenszykluskosten in etwa in der gleichen Grössenordnung bzw. ist die Variante mit Top12-Stahl etwas günstiger.
- Bei hochbewehrten Bauteilen mit grossen Betonflächen, wie z.B. Tunnelinnenwänden, ist die Variante mit konventionellem Betonstahl und OS-System günstiger. Einsparpotential besteht bei der Variante mit Top12-Stahl bei hochbewehrten Bauwerken in der Verwendung von Mischbewehrung.

- Lebenszykluskosten von Top12 sind generell rd. 40% geringer

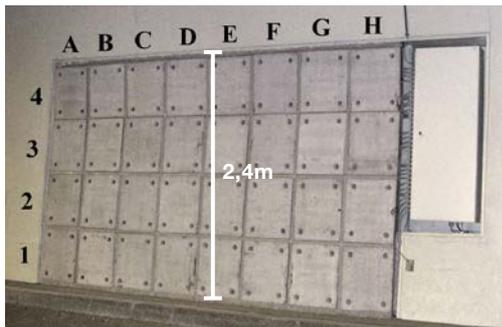
Seit 2000 läuft ein Feldversuch mit instrumentierten Betonplatten im Naxbergtunnel auf der A2 in der Nähe von Göschenen (CH). Im Rahmen der Instandsetzung des Naxbergtunnels wurde ein in seiner Art wohl einmaliger Versuchsstand eingerichtet, der Platz für 32 Ver-

suchsplatten bietet und ganz neue Perspektiven für die langfristige Untersuchung von Schädigungsprozessen und Massnahmen zur Erhöhung der Dauerhaftigkeit (Einleitungs- und Schädigungsphase) unter Realbedingungen eröffnet.

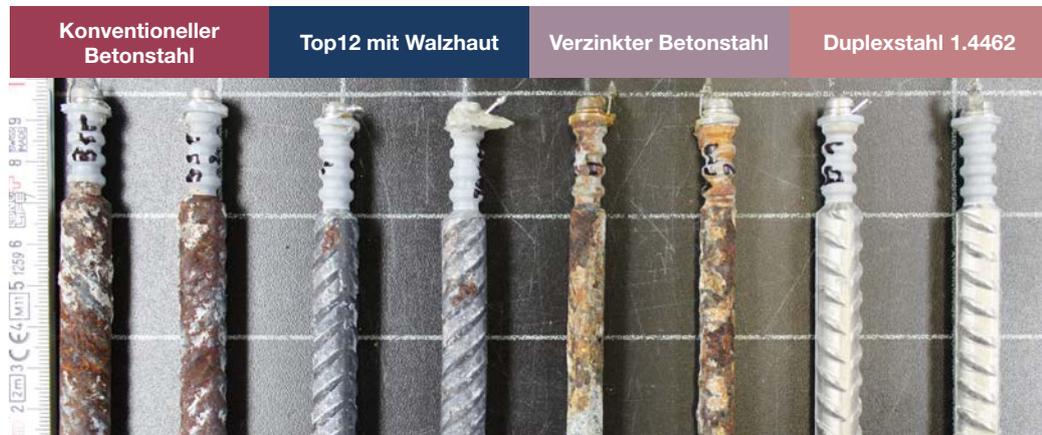
Ergebnisse nach 12 Jahren Realbelastung in einem Alpenstrassentunnel (Betondeckung = 10mm)*

- Konventioneller Betonstahl und verzinkter Stahl zeigten Lochfrasskorrosion und eine korrodierte Stahloberfläche von mehr als 70%.
- Die Zinkbeschichtung ist praktisch vollständig aufgelöst und der darunter liegende Stahl korrodiert unter Lochfrass. Die korrosionsbedingte Abtragsrate der Zinkbeschichtung ist in feuchtem und chloridhaltigem Beton sehr hoch, so dass die Schutzwirkung des Zinks schnell erschöpft und letztlich keinen Mehrwert mehr bietet.
- Top12 hat nur wenige kleinere Roststellen ohne messbaren Materialabtrag
- Duplexstahl 1.4462 ist wie erwartet absolut blank und immer noch passiv
