Massnahmen zur Erhöhung der Dauerhaftigkeit – Feldversuche im Naxbergtunnel in der Schweiz

Feldversuch im Naxbergtunnel*

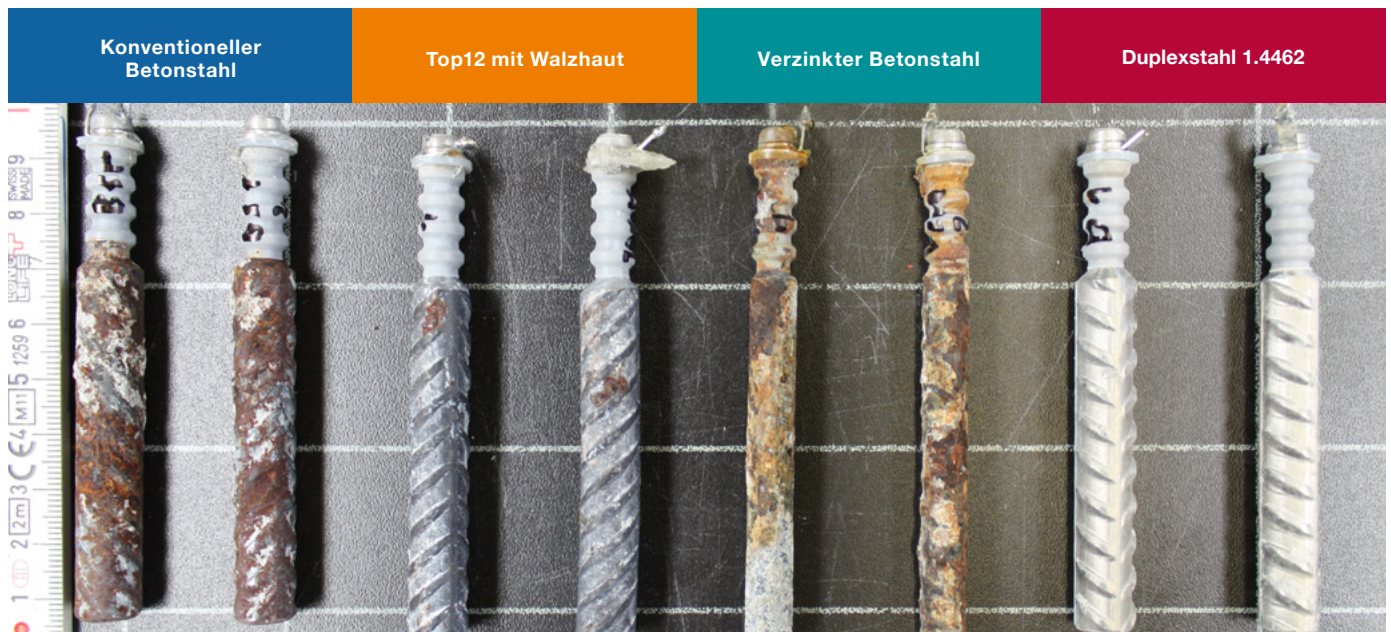
**Ergebnisse nach 12 Jahren Realbelastung in einem Alpenstrassentunnel
(Betondeckung = 10mm)***

- Konventioneller Betonstahl und verzinkter Stahl zeigten Lochfrasskorrosion und eine korrodierte Stahloberfläche von mehr als 70%.
- Die Zinkbeschichtung ist praktisch vollständig aufgelöst und der darunter liegende Stahl korrodiert unter Lochfrass. Die korrosionsbedingte Abtragsrate der Zinkbeschichtung ist in feuchtem und chloridhaltigem Beton sehr hoch, so dass die Schutzwirkung des Zinks schnell erschöpft und letztlich keinen Mehrwert mehr bietet.
- Top12 hat nur wenige kleinere Roststellen ohne messbaren Materialabtrag
- Duplexstahl 1.4462 ist wie erwartet absolut blank und immer noch passiv
