# Kostenneutrale Erhöhung der Dauerhaftigkeit von Stützen und Wänden

Top12 in gepflasterten Parkgaragen

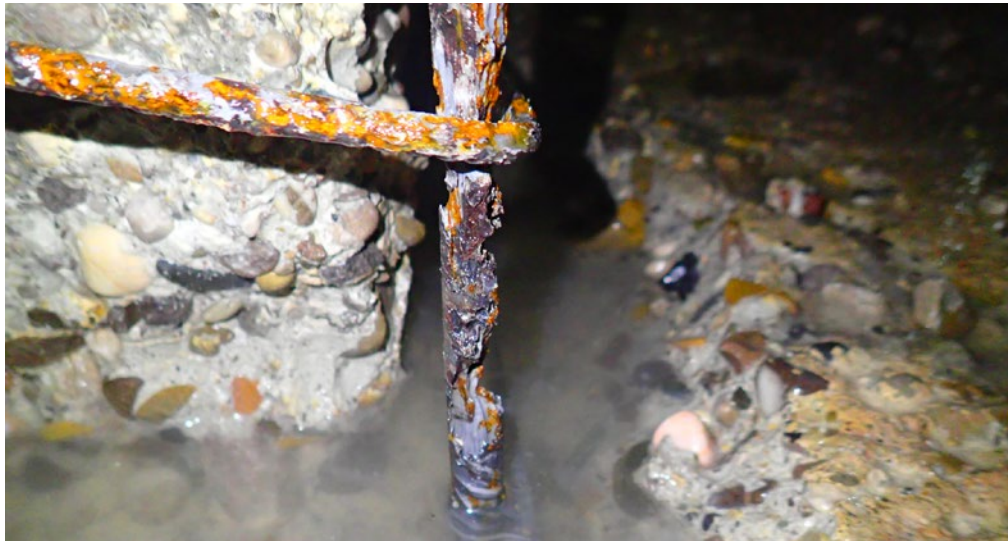
3 Bewehrungskorrosion an einem Stützenfuß infolge Chlorideinwirkung (Quelle: Hochschule München)

Die Ergebnisse belegen eindrücklich, dass in der Praxis bei ungeschützten Tiefgaragenstützen oder -wänden aufgrund der hohen Chloridbelastung vor der geplanten Lebensdauer (i.d.R. 50 Jahre) mit Korrosionserscheinungen zu rechnen ist, siehe z.B. Bild 3.

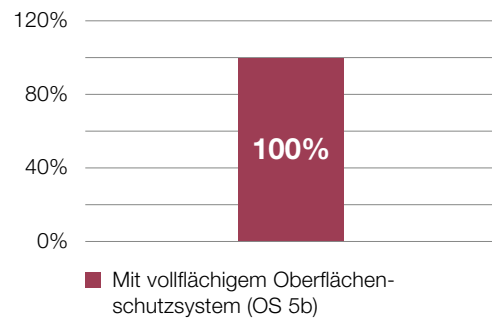
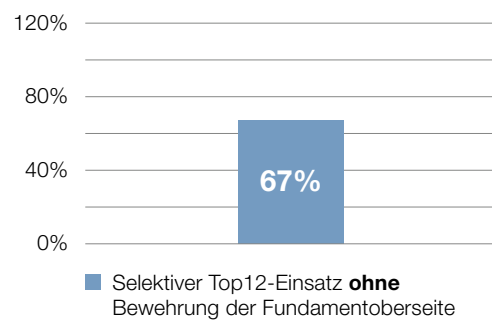
### Herstellkosten mit Oberflächenschutzsystem (Referenz)

### Top12-Herstellkosten mit Fundamentoberseite

### Top12-Herstellkosten ohne Fundamentoberseite

<sup>5</sup> Vergleich der Herstellkosten möglicher Varianten nach DBV Merkblatt „Parkhäuser und Tiefgaragen“, gemäß<sup>1</sup> Annahme für Kostenvergleich: Abmessungen Stütze 0,3 m \* 0,5 m; Fundament 2,5 m \* 2,5 m \* 1,0 m; Bewehrungsgehalt: Stütze 250 kg/m<sup>3</sup>; Fundament 120 kg/m<sup>3</sup> bzw. 80 kg/m<sup>3</sup>; Beschichtung bis 1,0 m über OK Fundament; Top12: 2 m über OK Fundament

Eine Kostenschätzung der Hochschule München<sup>1</sup> zeigt, dass die Herstellungskosten für die Top12-Variante und der Einsatz eines Oberflächenschutzsystems vergleichbar sind, siehe Bild 5. Das heißt, die Herstellungskosten für Top12 entsprechen dem Aufwand zum Einsatz einer Beschichtung (Material & Arbeitsaufwand). Ist an der Fundamentoberseite planerisch keine Bewehrung vorgesehen, liegen die Herstellungskosten für die Top12-Variante sogar ca. 30% unterhalb der Standardvariante mit einem vollflächigen OS-System.
